Hydrologiprojekt Draget

Teknisk og biologisk forundersøgelse til etablering af naturlige vandstandsforhold i rigkær og strandeng ved Draget

November 2015
Rev. 01
Projekt: 31.1015.01

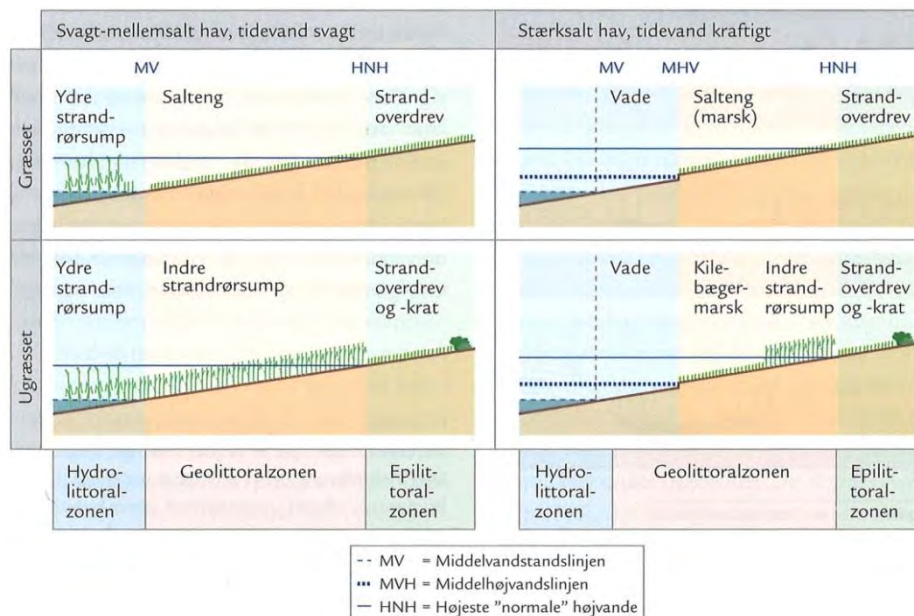
Figur 3-1 Strandengstyperne i Danmark i forhold til littoralzonerne, tidevand, havets saltholdighed og græsning /Ref. 27/

Sublittoralzonen er altid vanddækket og er rent marin.

Hydrolittoralzonen, er for det meste under vand, men kan være tørlagt ved lavvande. Denne zone strækker sig op til middelvandstandslinjen. I de indre farvande kan der udvikles strandrørsump (**ydre strandrørsump**). Den ydre strandrørsump består ofte af monokulturer af f.eks. tagrør, strandkogleaks eller blågrøn kogleaks. I modsætning til indre strandrørsump er der ikke et sammenhængende bunddække af lave urter i den ydre strandrørsump.

Geolittoralzonen findes mellem middelvandstandslinjen og højeste normale højvande. Den er for det meste tørlagt, men dele kan oversvømmes ved højvande. Geolittoralzonen opdeles i nedre, mellem og øvre geolittoral. I de indre farvande udvikles **salteng** på arealer, der græsses. På ugræssede arealer udvikles **indre strandrørsump (terrestrisk strandrørsump)**.

Epilittoralzonen findes over højeste normale højvande. Denne zone er for det meste tørlagt, men udsættes for luftbårne saltpartikler fra havet. Vegetationen her kan karakteriseres som **strandoverdrev**.

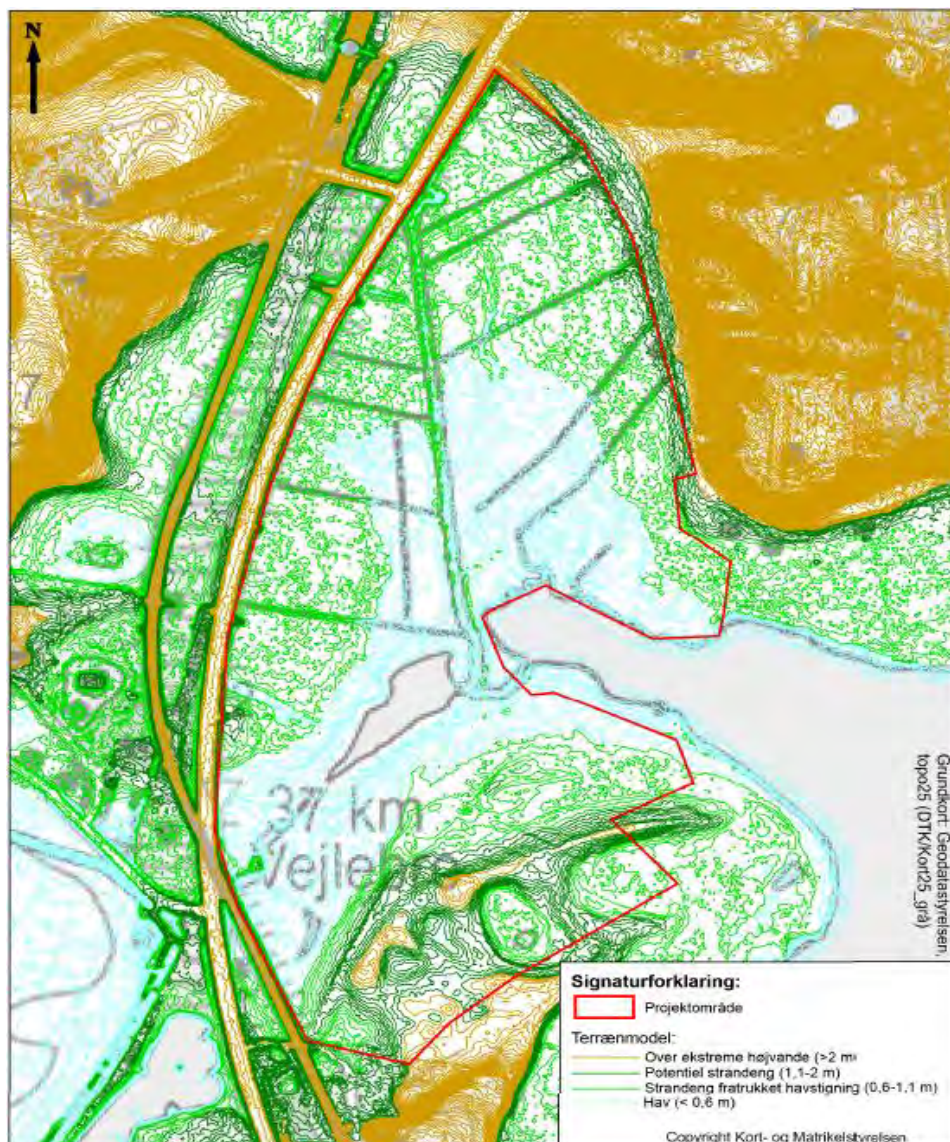
Figur 4-12. Projektområdet ved havstigning på 0,6m.

På Figur 4-12 vises den fremtidige udbredelse af strandeng ved en havstigning på 0,6 m. I Tabel 5-1 vises de kategorier, som vises på figuren. Se også Bilag 5.

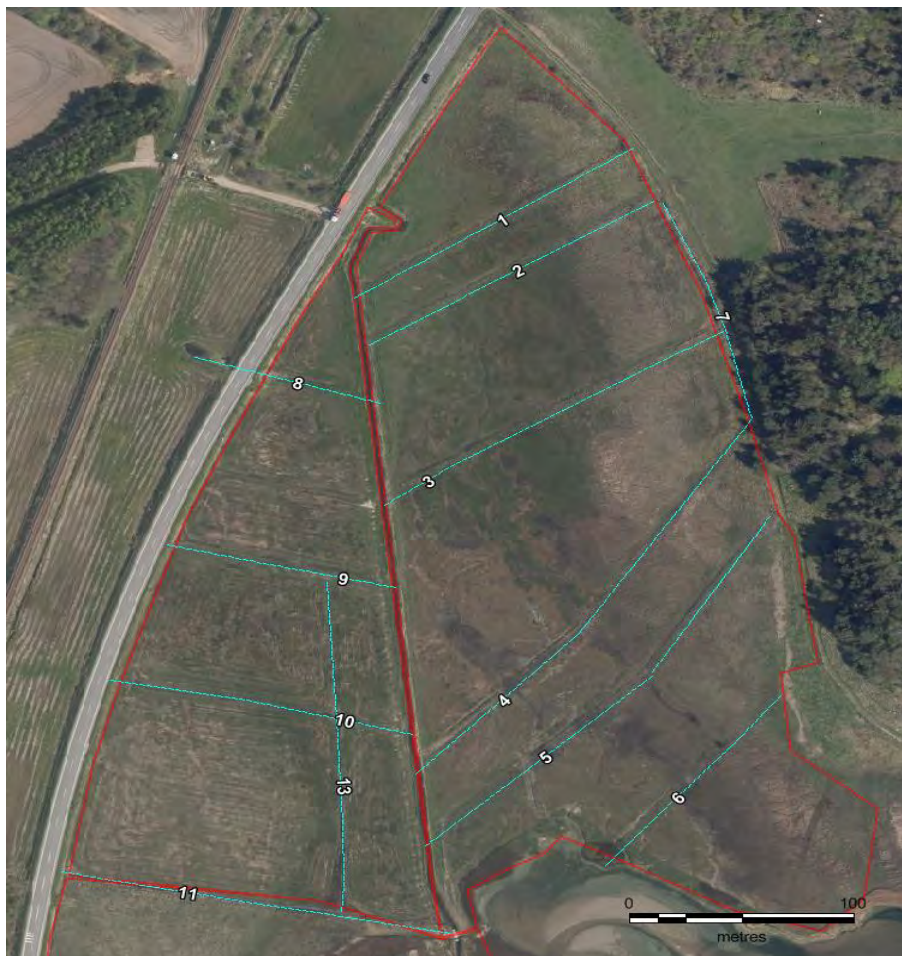
Figur 5-6. Nummererede grøfter

Det hydrologisk bedste område ligger syd for grøft nr. 3 op mod tilgroede del af skrænten, se Figur 5-6. På dette område er der udsivende grundvand og vegetationen er domineret af spids spydmos, stor engkost og mosebunke.

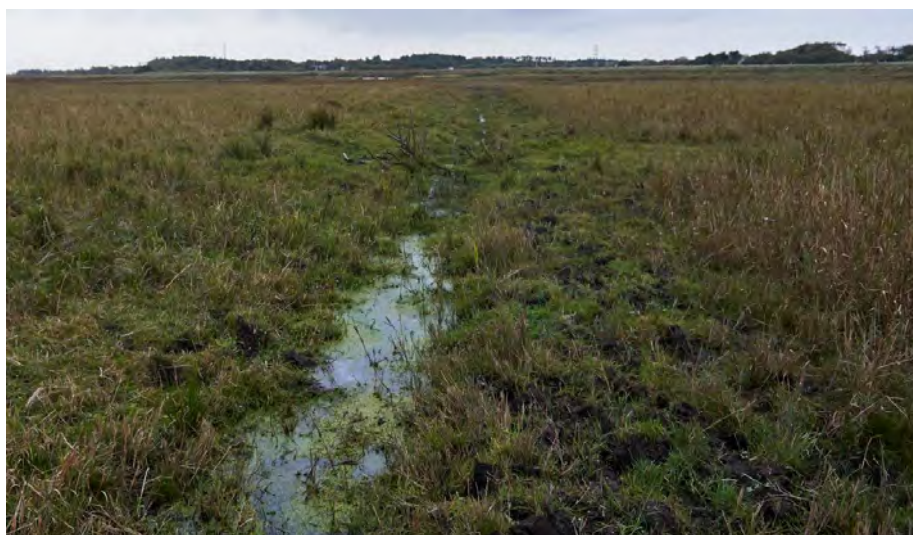
Figur 5-7. Grøfterne er lave og trådt i stykker.

Grøfterne 1-6 er alle lave og så ved besigtigelserne ikke ud til at være vandførende. Grøfterne er dybest i den østlige ende hvor stedvist er op til 20 cm dybe. Der var liden og tykbladet andemad, samt høje stauder i grøfterne. Andemad er karakteristisk for områder med lav eller ingen vandbevægelse.

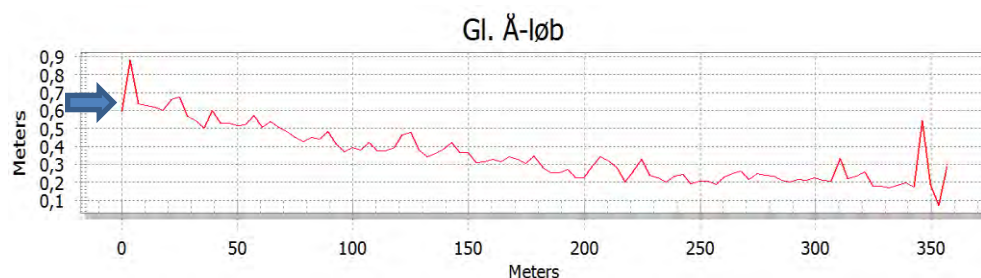
Figur 5-14. Terrænforhold gennem det gamle åløb, fra nord mod syd, målt i DHM

På Figur 5-14 og Figur 5-15, kan man se, at terrænet ved hovedvejen mod nord er i kote 0,6m mens Mølleåens vandspejl ligger i kote 0. Ved vandstandsmålinger i maj 2016, lå vandspejlet i kote -0,02, dvs. kote 0.

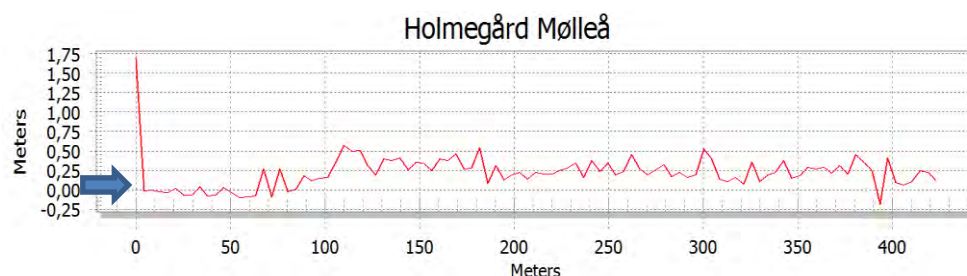
Figur 5-15. Vandspejl for Holmegårde Mølleå, fra hovedvejen i nord til udløb i syd, målt i DHM

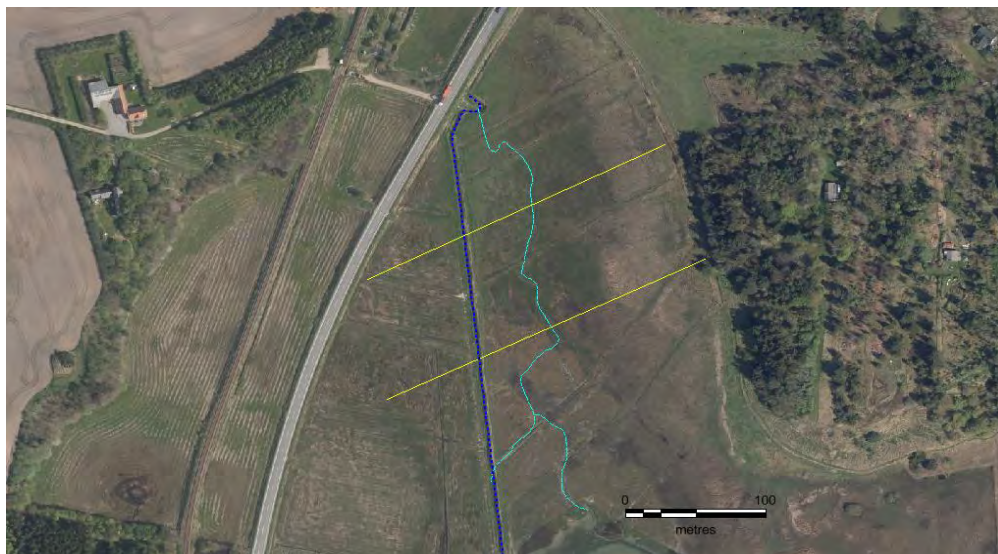
Figur 5-16. Tværsnit: gul streg, Gl. Å-løb: lyseblå, Mølleå: mørkeblå

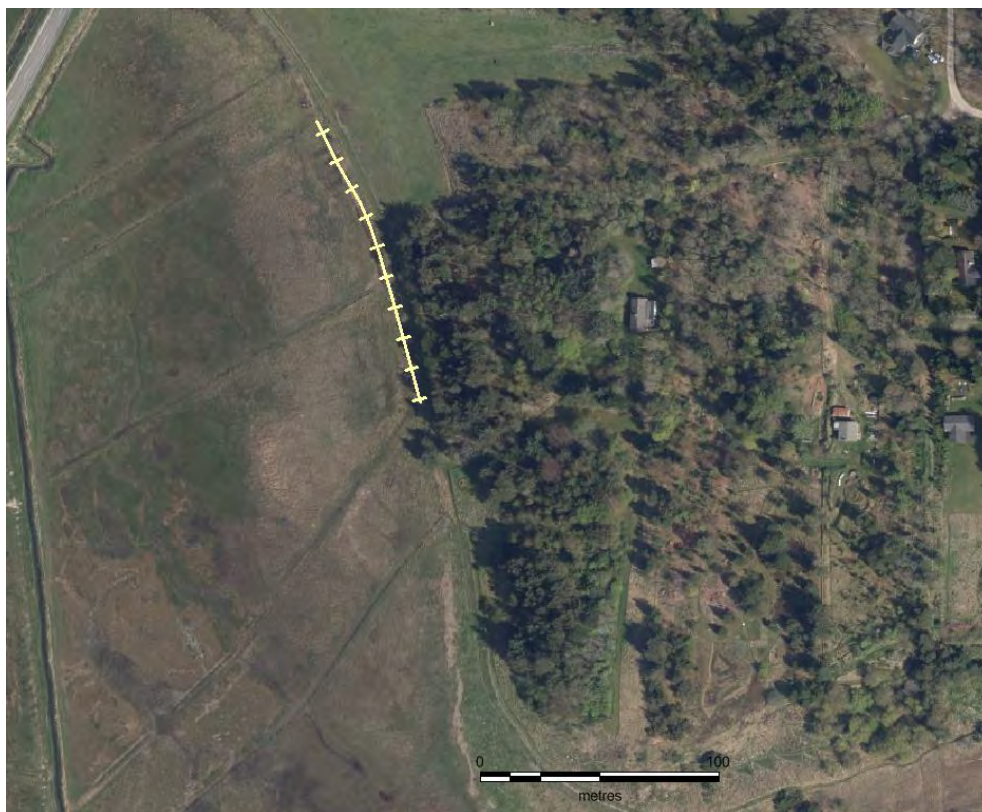
Figur 5-17. Grøft 7 lukkes til terræn.

Grøft 7 lukkes helt med jord fra arealerne lige øst for projektområdet, ca. 130m. Balken mod strandeng/rigkær bevares, da den kan modvirke oversvømmelse af grusvejen og ikke har betydning for hydrologien.

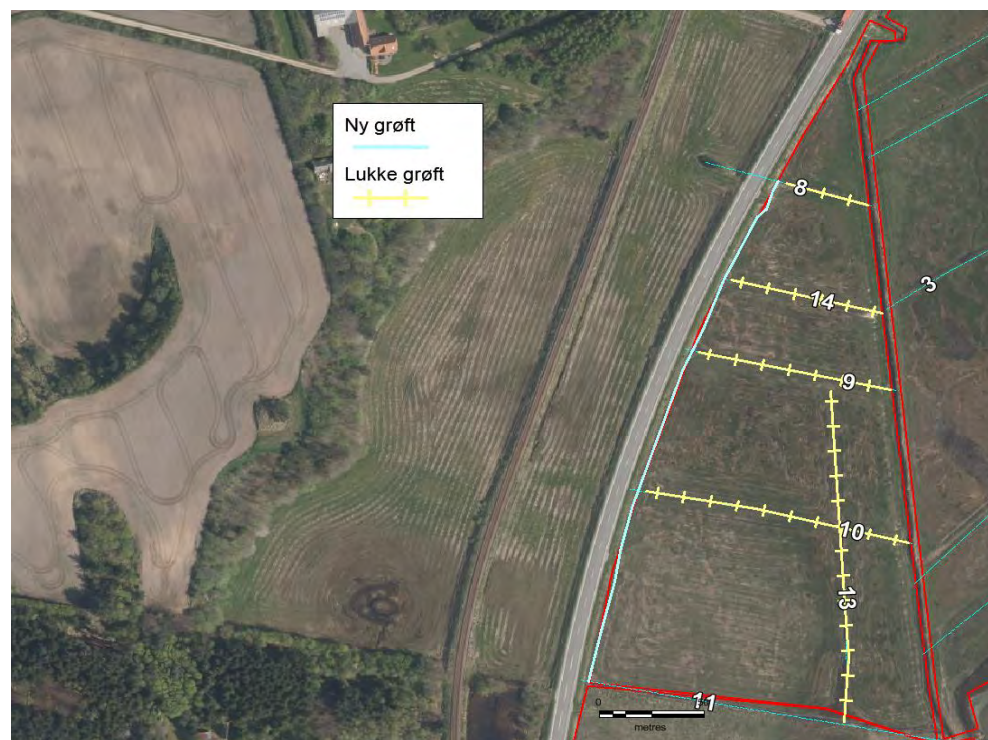
Figur 6-4. Tiltag delområde 2

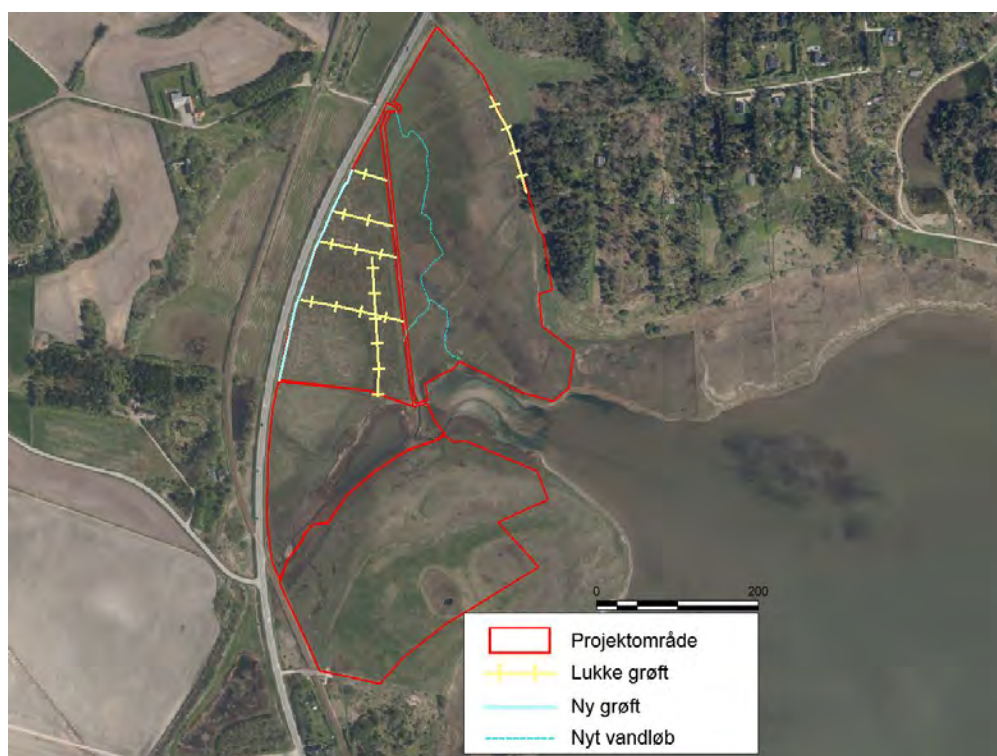
Figur 9-1. Alle tiltag, samt det foreslåede forløb af Mølleåen.
