Hydrologiprojekt Ove Sø

Teknisk og biologisk forundersøgelse til etablering af naturlige vandstandsforhold i rigkær og strandeng ved Ove SøNovember 2015
Rev. 01
Projekt: 31.1015.01

Til : Thisted Kommune
Fra : Hans Paarup Thomsen, Claus Lunde Pedersen, Tore Stamp Kirkeby
Korrektur: Jens Aamand Kristensen
Vedlagt : Bilag 1-4

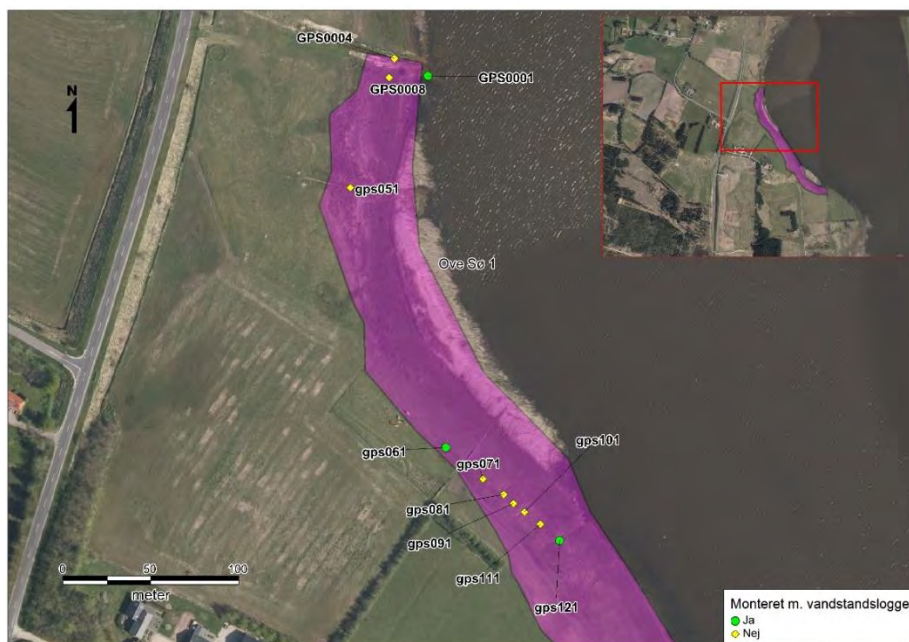
Tre af de 11 boringer er monteret med en automatisk vandstandslogger (diver), som har målt vandstanden én gang i timen i perioden fra maj-juni til slutningen af august 2016. De tre boringer er GPS061 og GPS121, samt et pejlerør monteret i Ove Sø (GPS0001). Boringerne er alle vist på Figur 4-1

Figur 4-1. Feltboringer udført i forbindelse med projektområde Ove Sø. Lilla skravering er projektområdet.

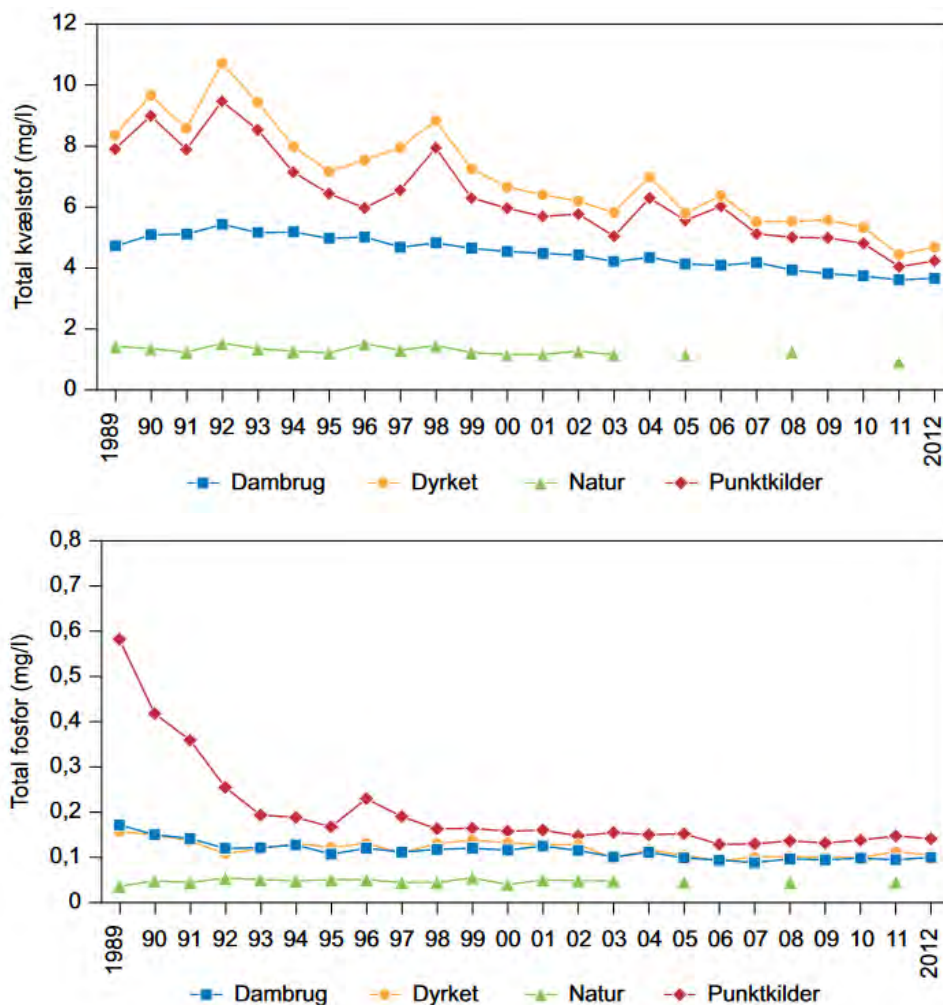
Figur 4-3. Gennemsnitligt indhold af total N og P i danske vandløb siden 1990 /Ref. 24/.

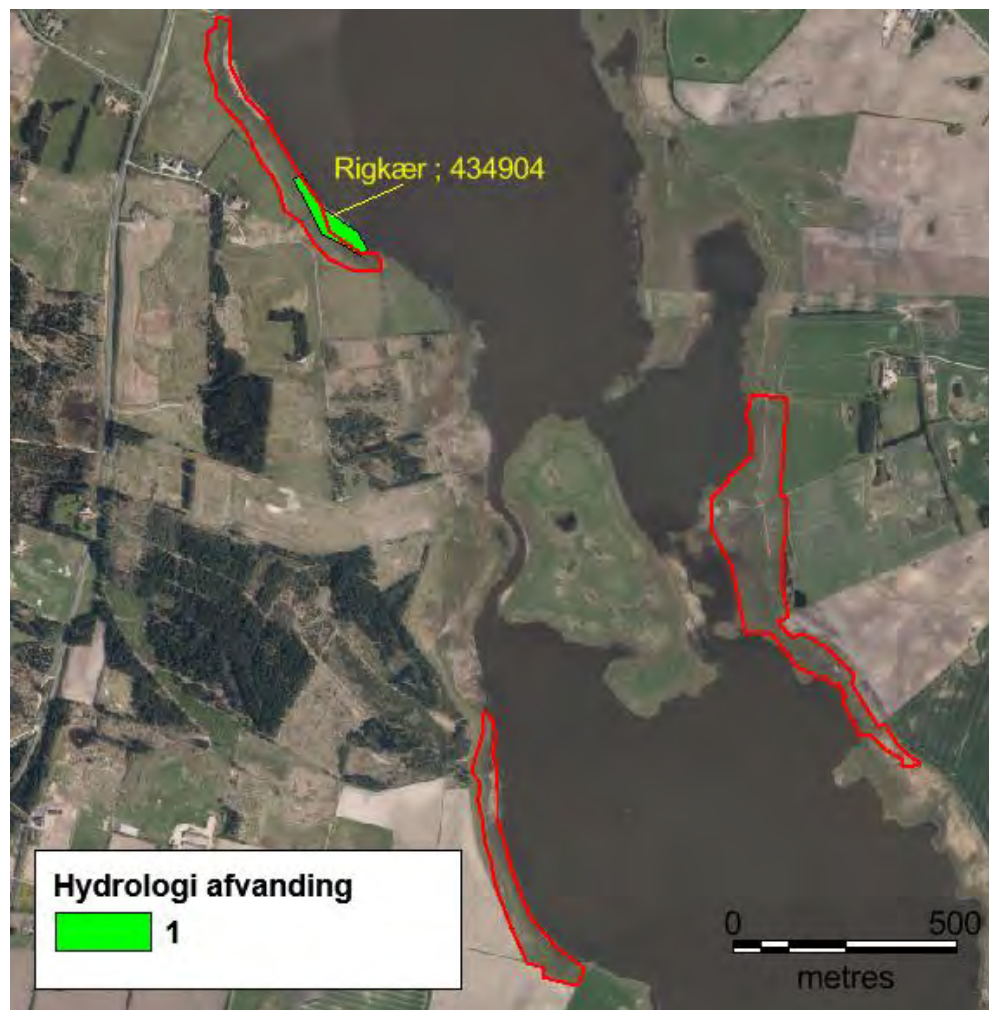
Rigkær 434904 blev vurderet til at have god hydrologi uden grøfter og dræn, se Figur 4-7.

Figur 4-7. Oversigt over projektområde med de kortlagte hydrologiforhold/afvandings problemer i området i 2005. 1 står for ingen afvanding.

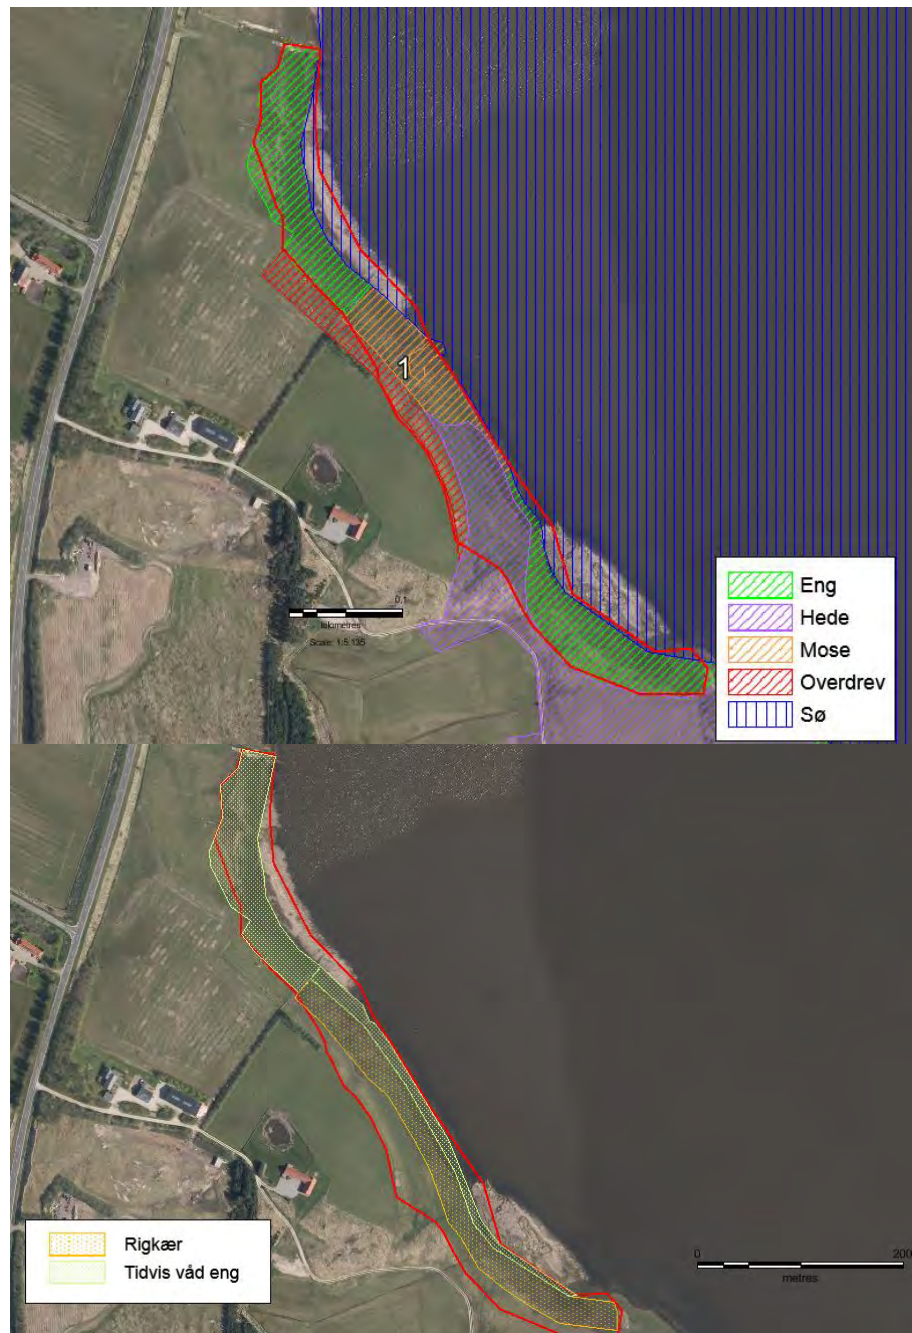
Figur 4-11. Natur delområde 1: Øverst kortlagt § 3. Nederst afgræsning af habitatnatur, efter Sweco's vurderinger i felten.

Områderne i delområde 1 og 2 med fersk eng svarer til det der bør være habitatkortlagt tidvis våd eng (6140), mens områderne med mose svarer til det der bør være habitatnaturtypen rigkær (7230). Den del af delområde 1, der er kortlagt som hede, vurderes at være mose/riggær – i hvert fald i den del der ligger nærmest søen.

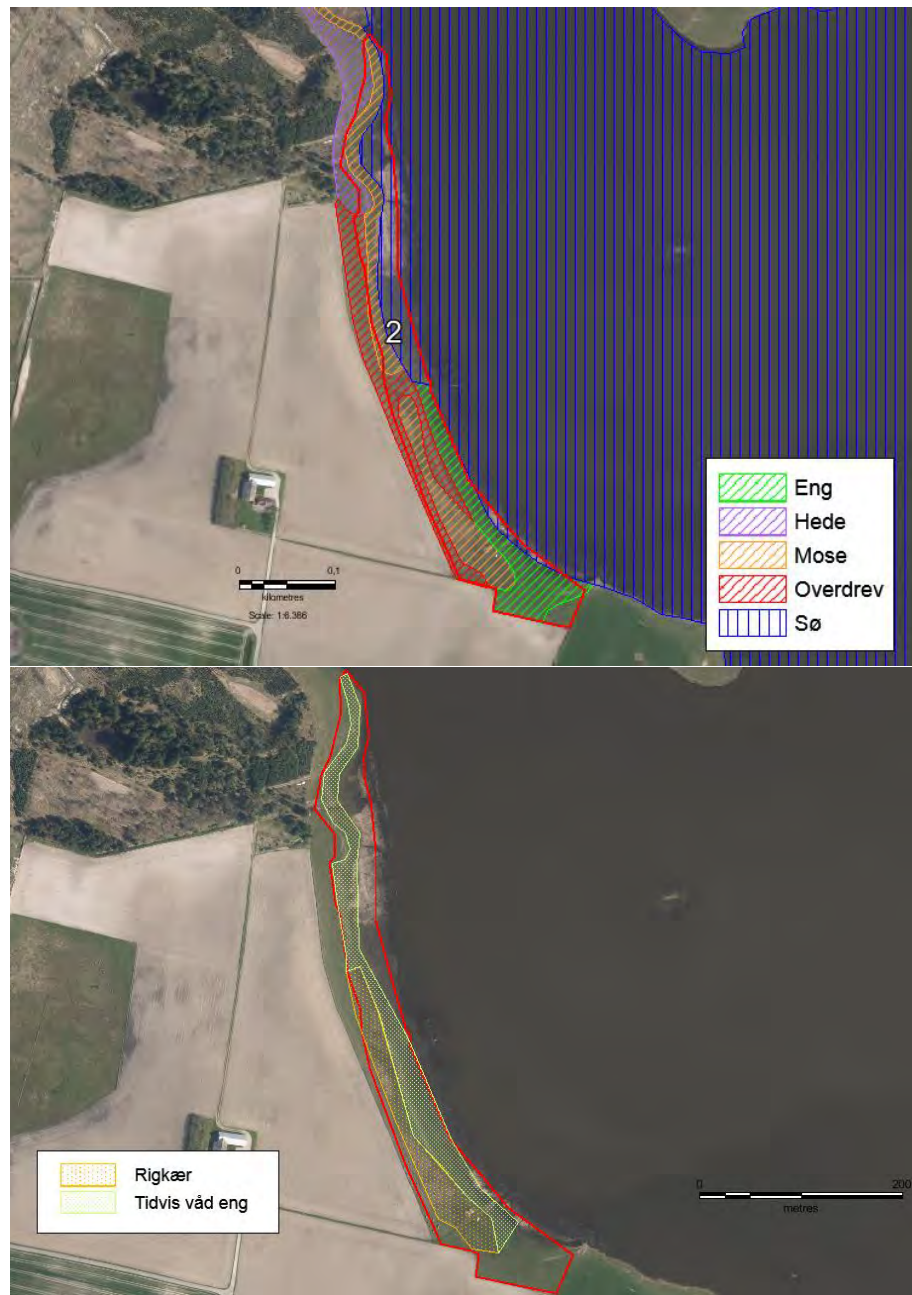
Figur 4-12. Natur delområde 2: Øverst kortlagt § 3. Nederst afgræsning af habitatnatur, efter Sweco's vurderinger i felten.

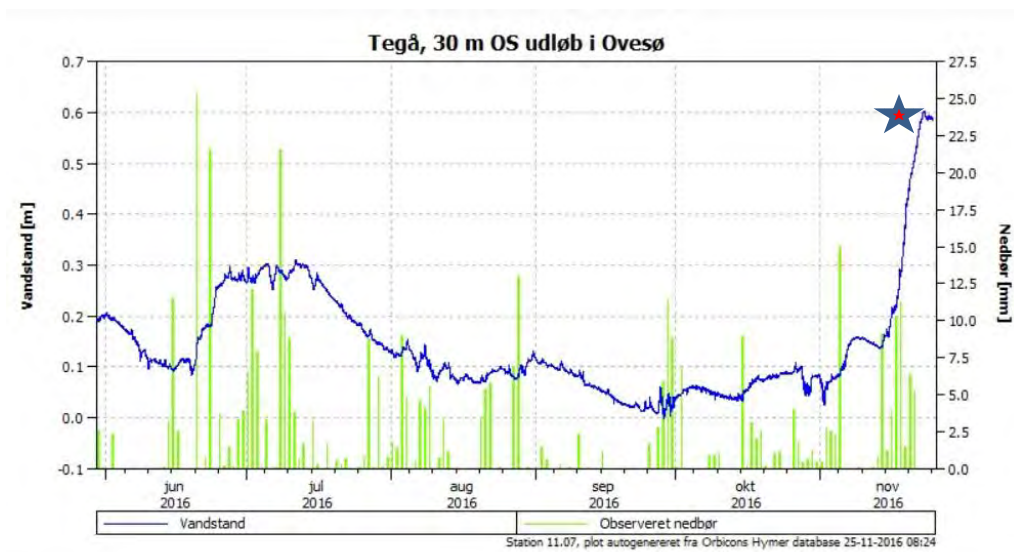
Figur 4-31. Vandstand og nedbør. Udløb af Tegå i Ove Sø. Bemærk skala på vandstand forkeret. Man kan sammenligne kurven fra juni til august med Figur 4-32. Data Orbicon.

De observerede nedbørshændelser stemmer dog generelt meget godt overens med fluktuationerne i de observerede for GPS061. De stemmer også godt overens med nedbørsdata vist på Figur 4-31.

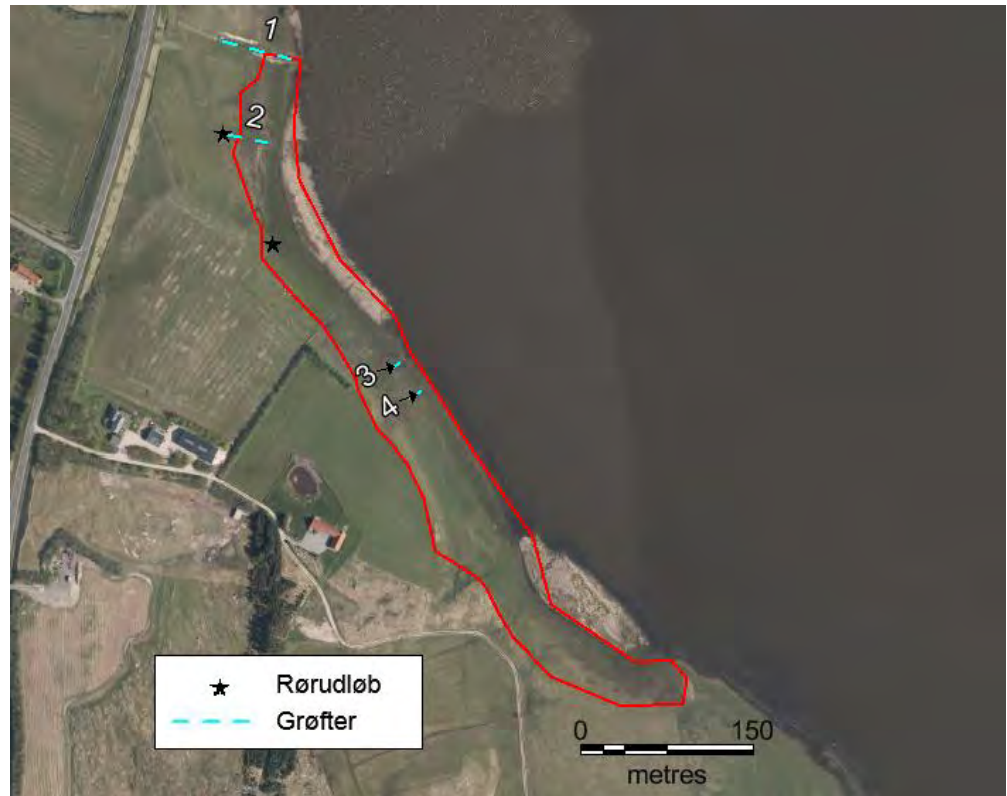
Figur 5-6. Grøfter og rørudløb i delområde 1.

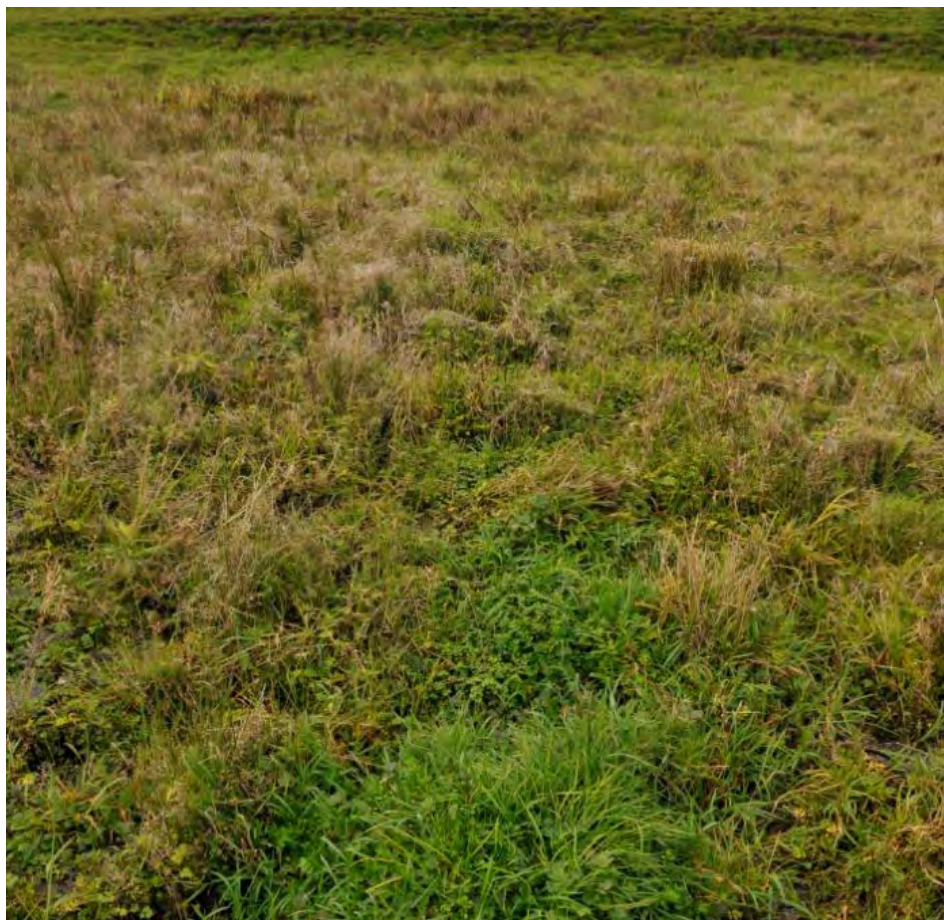
Figur 5-9. Gammel grøft/grøblerende.

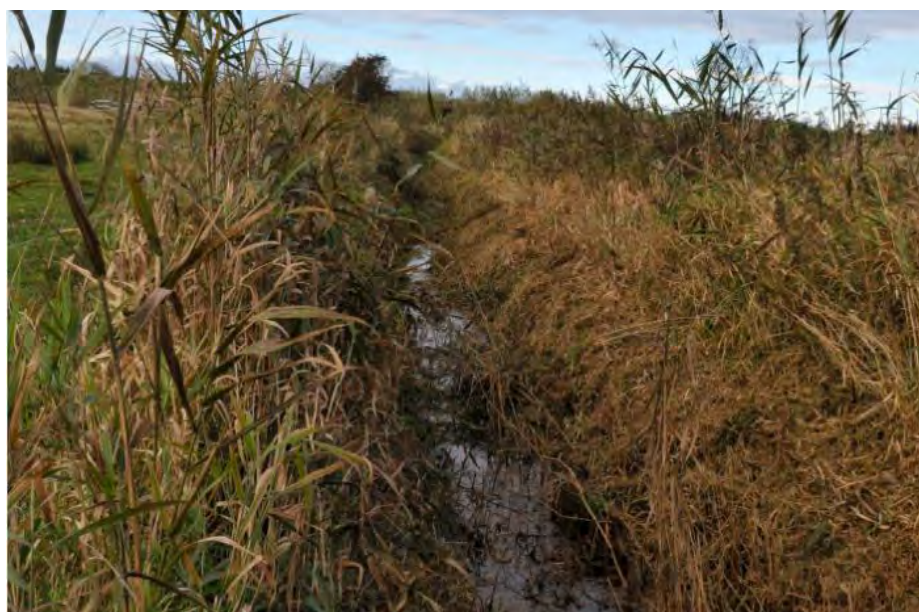
Grøft 1 i skel mod nord, er en dyb og velvedligeholdt grøft, der afvander arealer fra den vestlige side af Kystvej. Grøfterne 2, 3 og 4 er alle lave og så ved besigtigelserne ikke ud til at være vandførende.

Figur 5-13. Grøft 1, der ligger på projektgrænsen mod nord.

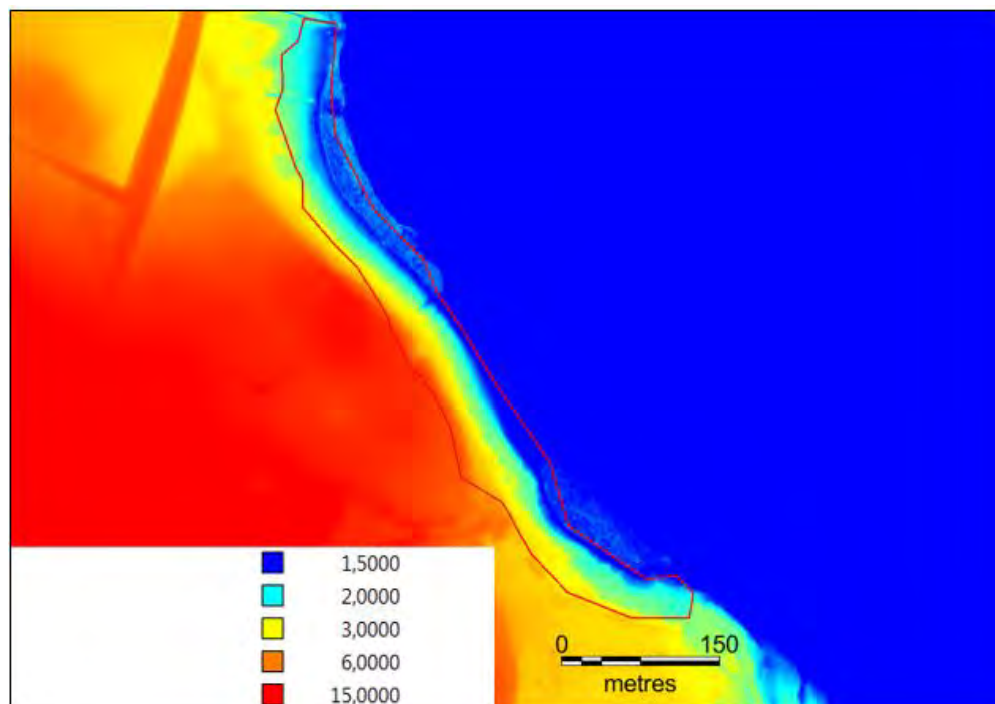
Terrænet falder fra vest mod øst. Den østlige del og mod nord og syd er projektområdet lavtliggende i kote 2-3 meter og generelt fladt. En del af den vestlige del af området er afgrænset af en stejl skråning, som hæver sig til kote 12-13 meter.

Figur 5-14, Højdemodel for delområde 1.

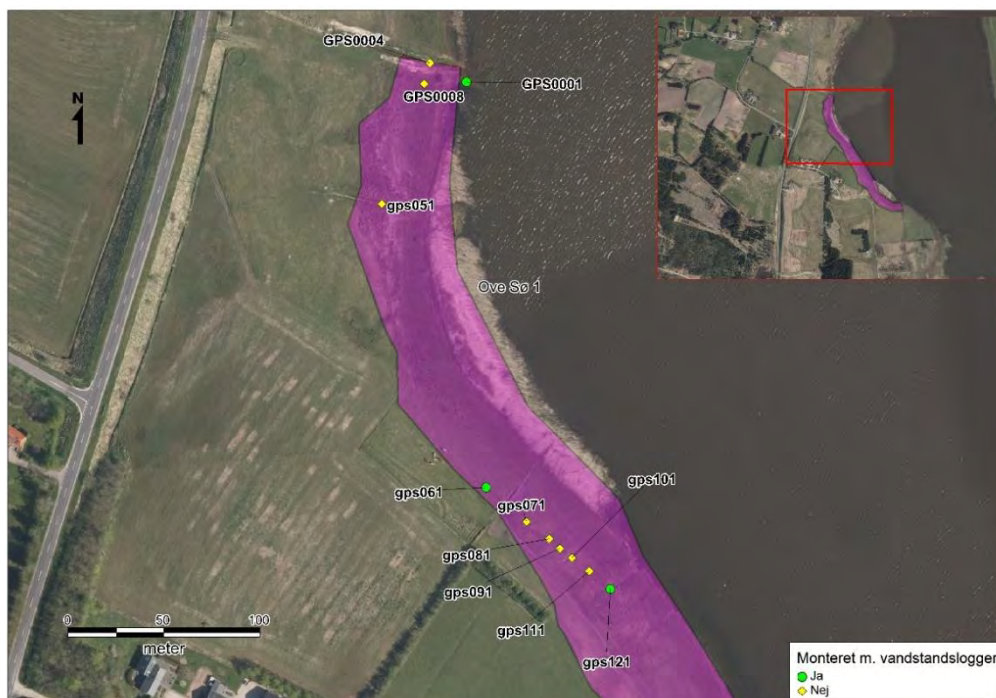
Tre af de 11 boringer er monteret med en automatisk vandstandslogger (diver), som har målt vandstanden én gang i timen i perioden fra maj-juni til slutningen af august 2016. De tre boringer er GPS061 og GPS121, samt et pejlerør monteret i Ove Sø (GPS0001). Boringerne er alle vist på Figur 5-15.

Figur 5-15. Feltboringer udført i forbindelse med delområde 1.

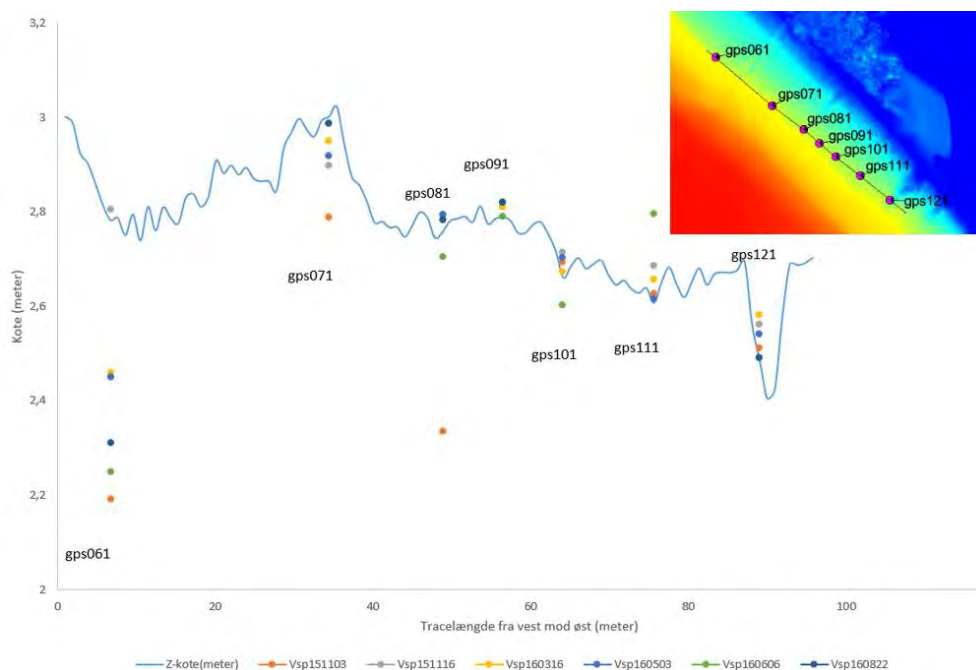
Figur 5-17. Vandstandspeglinger i forhold til terræn. Se Figur 5-15 for detaljer.

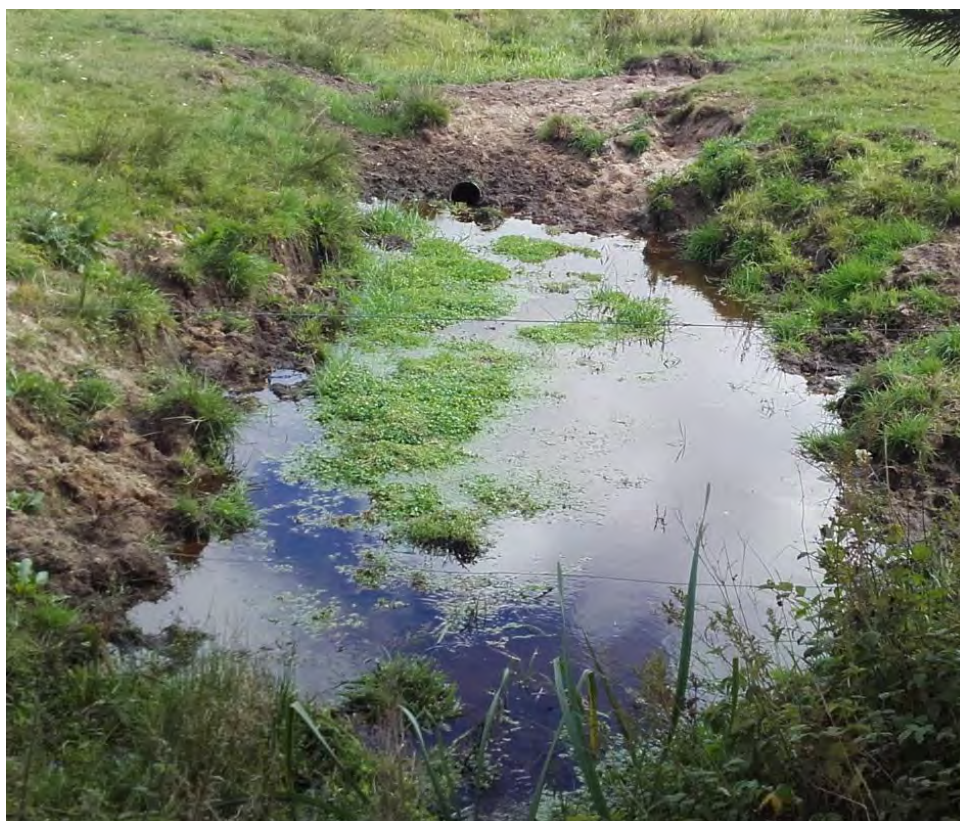
Den vestligste del af grøften efter rørmundingen ser ud til at være oprenset for nyligt, så der er kommet en baljeformet lavning, vandet samler sig i. Denne del ligger lige udenfor projektområdet. Øst for baljen er det lavet en kreatursti over grøften. Et drænrør forbinder baljen med grøften øst for.

Figur 6-7. Den baljeformede, ny opgravede del af grøften.

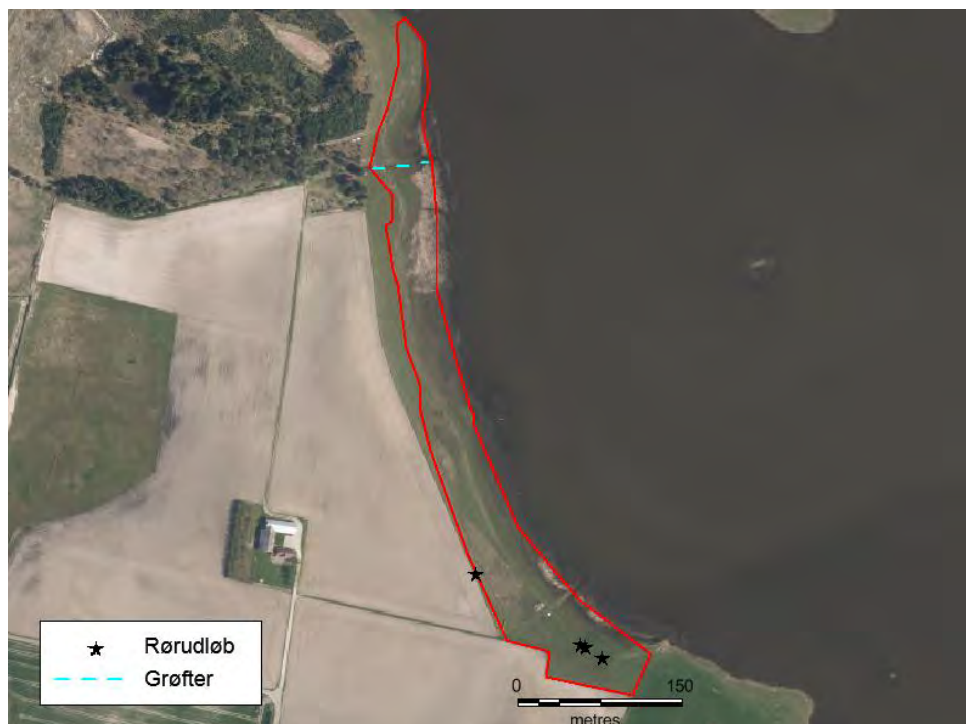
Figur 6-13. Grøfter og dræneløb i delområde 2.

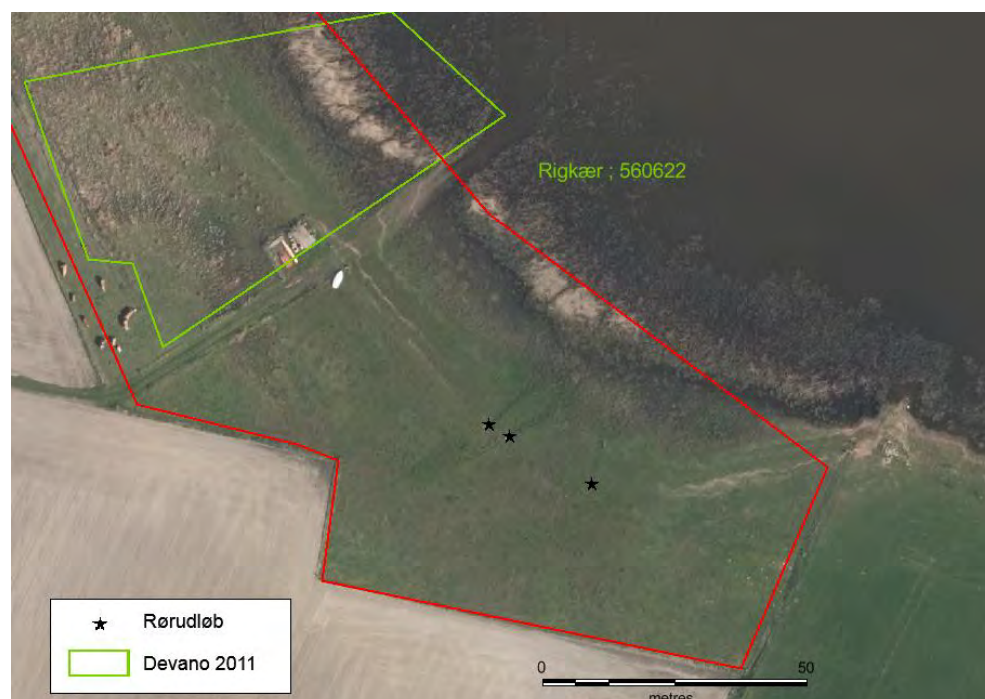
Figur 6-14. De 3 drænudløb kan erkendes på luftfoto.

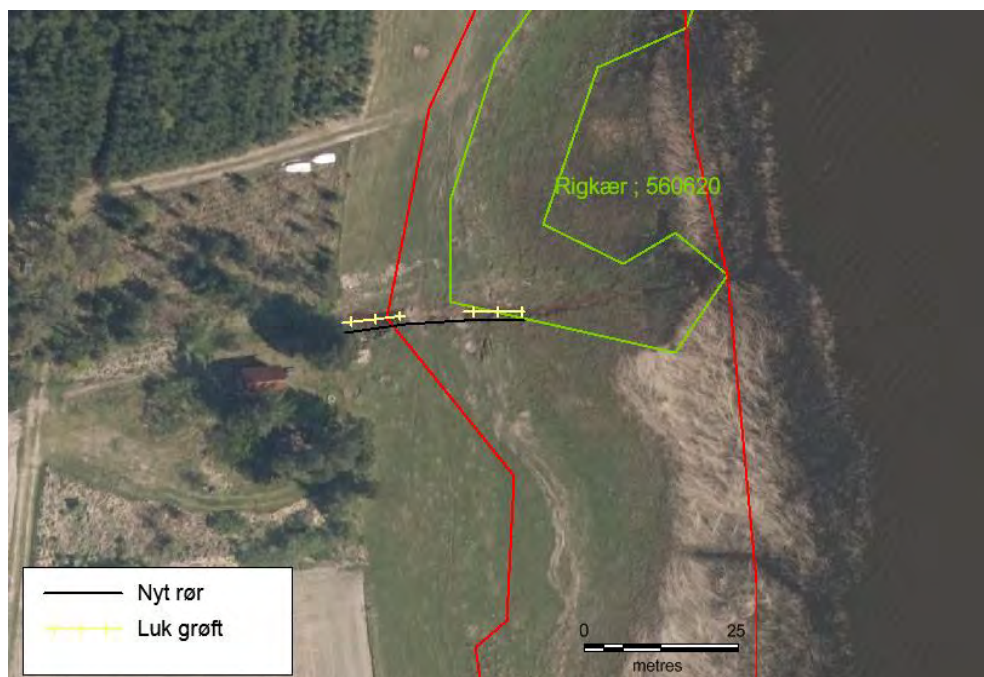
Figur 6-15. Tiltag delområde 2

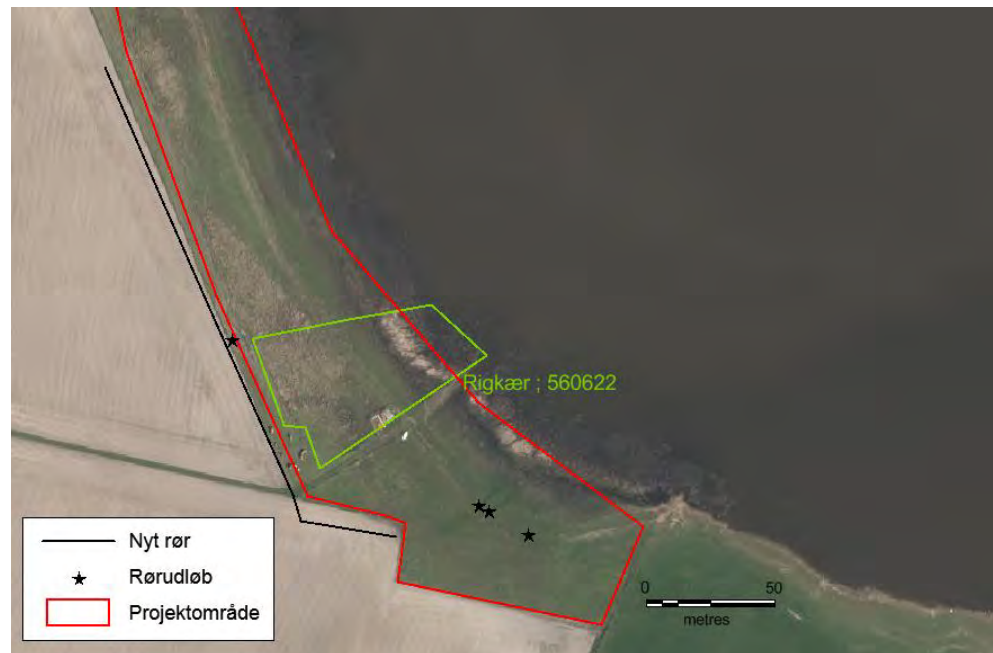
Figur 6-16. Tiltag i den sydlige del af projektområde 2

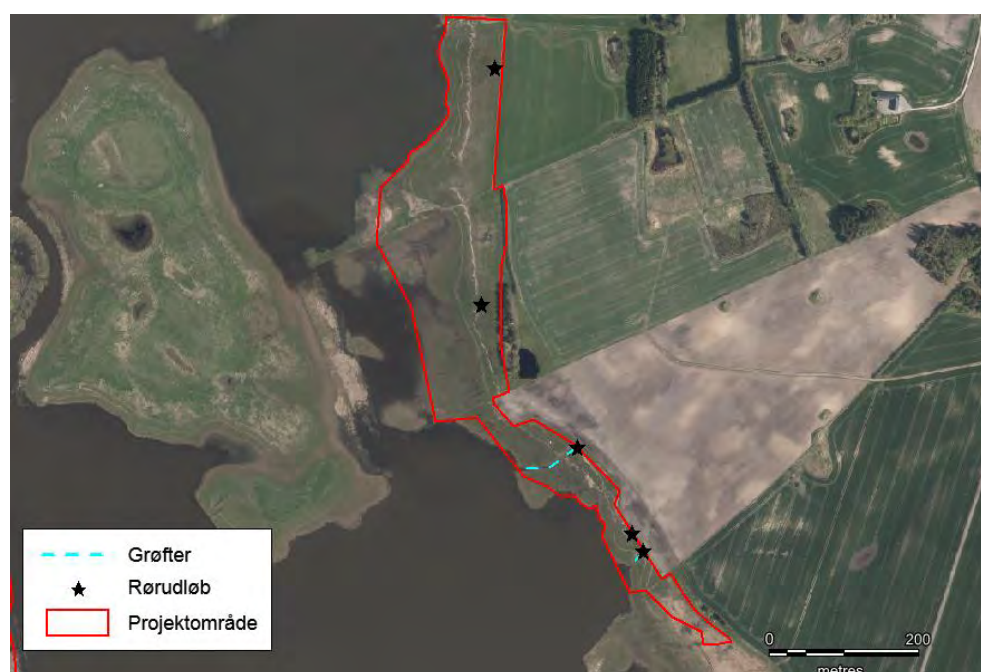
Figur 7-18. Rørudløb og grøfter i delområde 3.

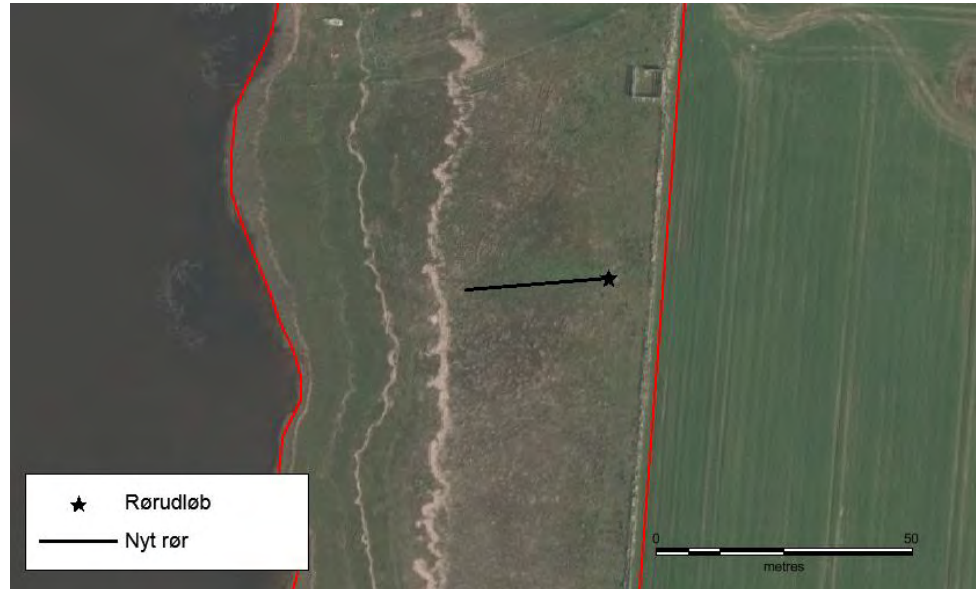
Figur 7-19. Tiltag delområde 3

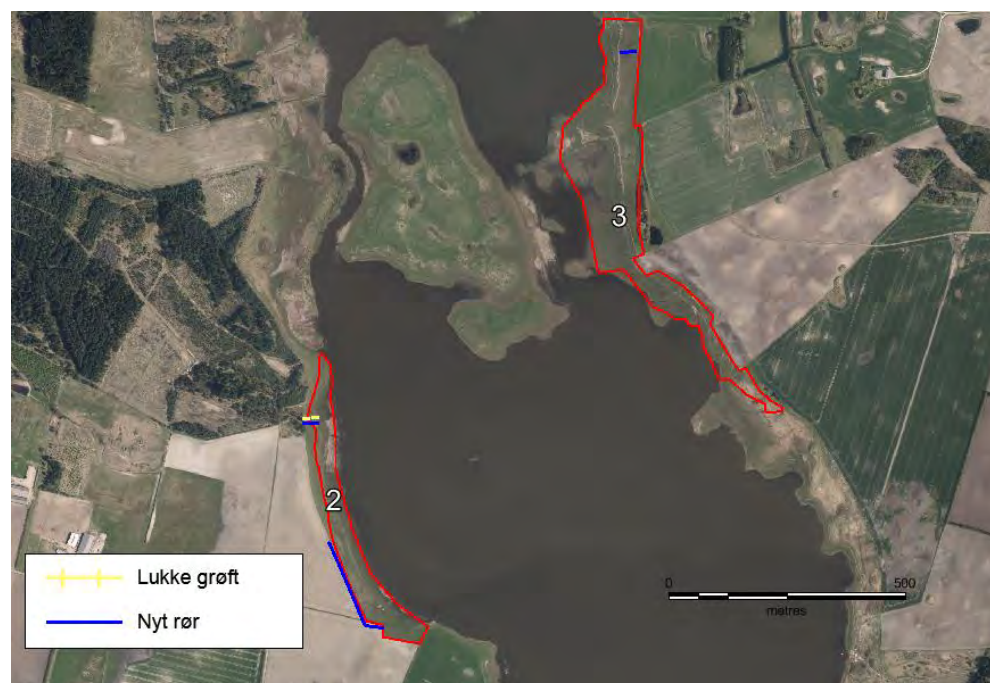
Figur 9-1. Alle tiltag, se også Bilag 3
